DESCRIEREA ANSAMBLULUI

DETERIORĂRI / MĂSURI PREVĂZUTE

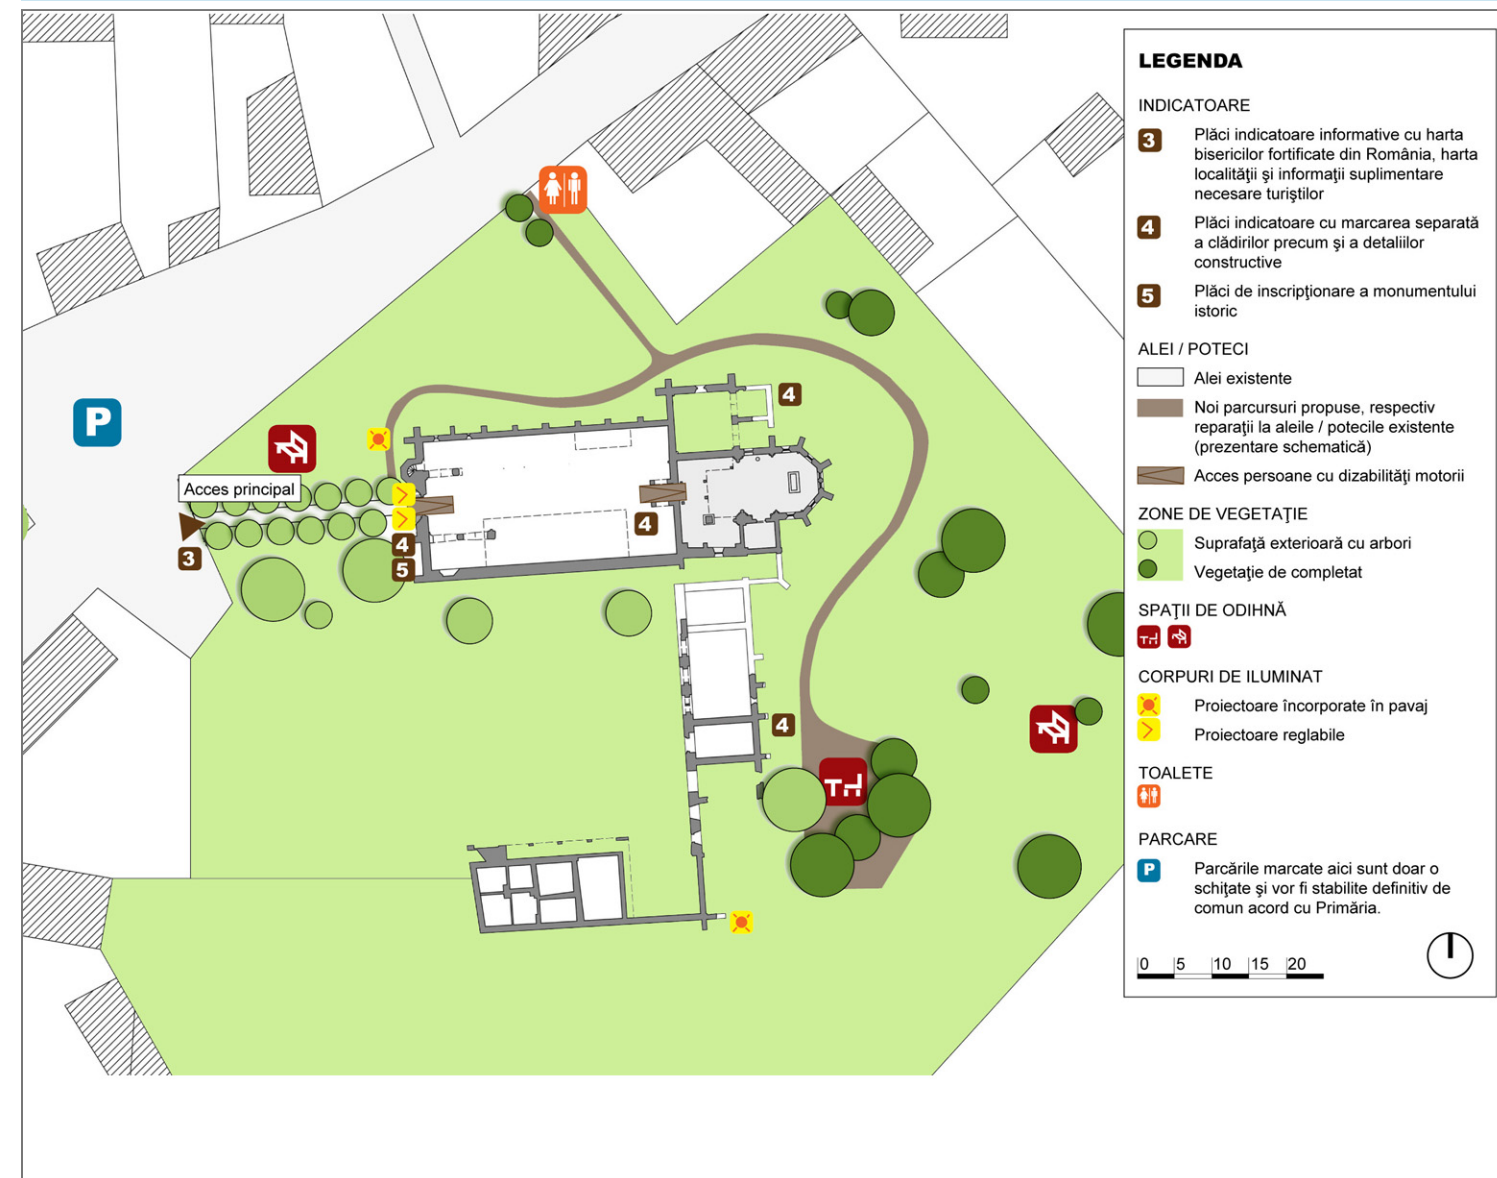
PLAN DE ANSAMBLU CU MĂSURI ADIȚIONALE DE AMENAJĂRI TURISTICE AVUTE ÎN VEDERE

Amplasarea indicatoarelor	Plăci indicatoare în fața și în interiorul bisericii și indicatoare de direcție pe drumurile de acces
Iluminat arhitectural	Extinderea sistemului de iluminat existent conform conceptului care urmează a fi elaborat
Sisteme de alarmă	Existent
Sistem de protecție împotriva incendiilor	Conform prevederilor în vigoare
Mobilier exterior	Amplasare bănci, mese, coșuri de gunoi pe terenul neconstruit
Grupuri sanitare	Amplasare toaletă ecologică
Accesibilitate turnuri	Conform prevederilor în vigoare (Turn cu treaptă fosta biserică)
Amenajări peisagistice	Configurare amplă: Amenajare drumuri și configurare gen parc a terenului amplu neconstruit
Amenajare parcare	Amenajare în conformitate cu administrația publică locală
Refacere acces pietonal	Asigurare acces persoane cu mobilitate redusă în incintă.
