## DESCRIEREA ANSAMBLULUI

## DETERIORĂRI / MĂSURI PREVĂZUTE

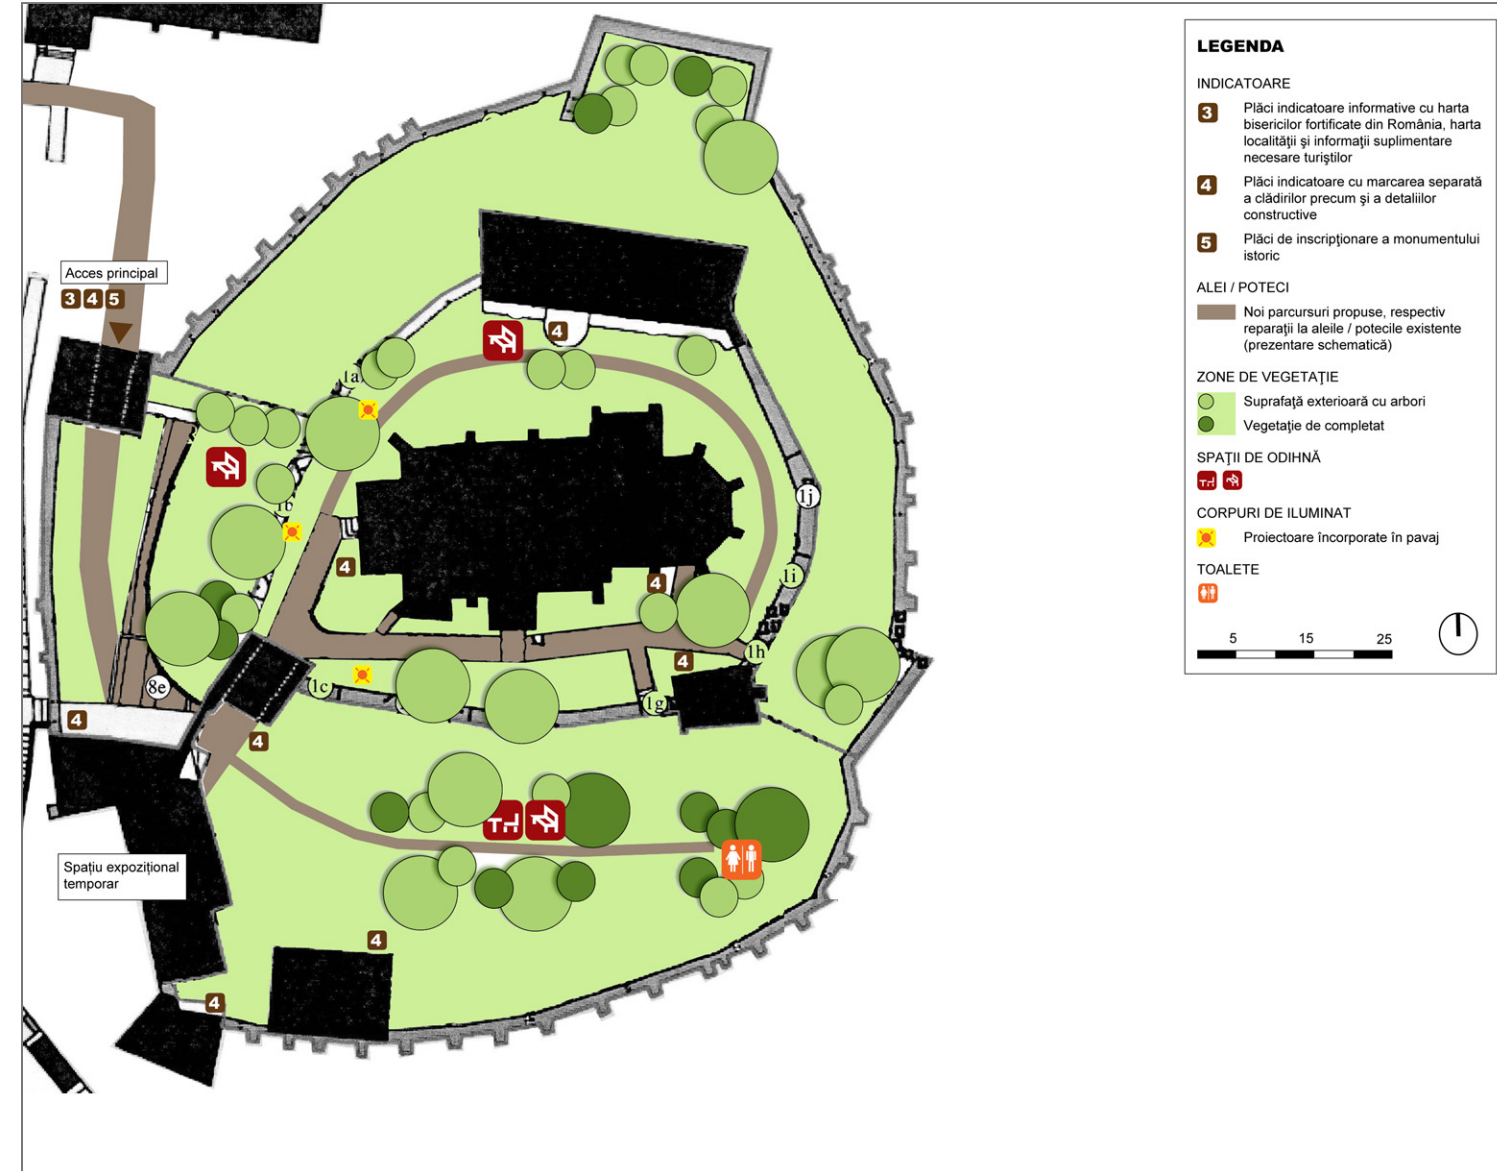
## PLAN DE ANSAMBLU CU MĂSURI ADIȚIONALE DE AMENAJĂRI TURISTICE AVUTE ÎN VEDERE

Amplasarea indicatoarelor	Plăci indicatoare în fața și în interiorul bisericii și indicatoare de direcție pe drumurile de acces
Iluminat arhitectural	Extindere sistem existent, necesar concept
Sisteme de alarmă	Necesar (incluere clădiri anexă)
Sistem de protecție împotriva incendiilor	Necesar
Mobilier exterior	Amplasare bănci, mese, coșuri de gunoi în incinta ansamblului
Grupuri sanitare	Amplasare toaletă ecologică
Accesibilitate turnuri	Lucrările se vor realiza astfel încât să se asigure accesul vizitatorilor conform normelor în vigoare privind siguranța publicului.
Amenajări peisagistice	Concept amplu în incinta ansamblului: amenajare și reparație drumuri și completarea vegetației prin plantare de specii lemnoase
Amenajare parcare	amenajare în conformitate cu administrația publică locală
Refacere acces pietonal	Amenajare traseu-circuit pentru vizitarea incintei; reparații la porțile de acces.
Altele	între altele amenajare spații expoziționale temporare
